L'érosion des plages de Saint- Barthélemy

Causes, solutions déployées et alternatives possibles

LE NAGARD Maud
2016

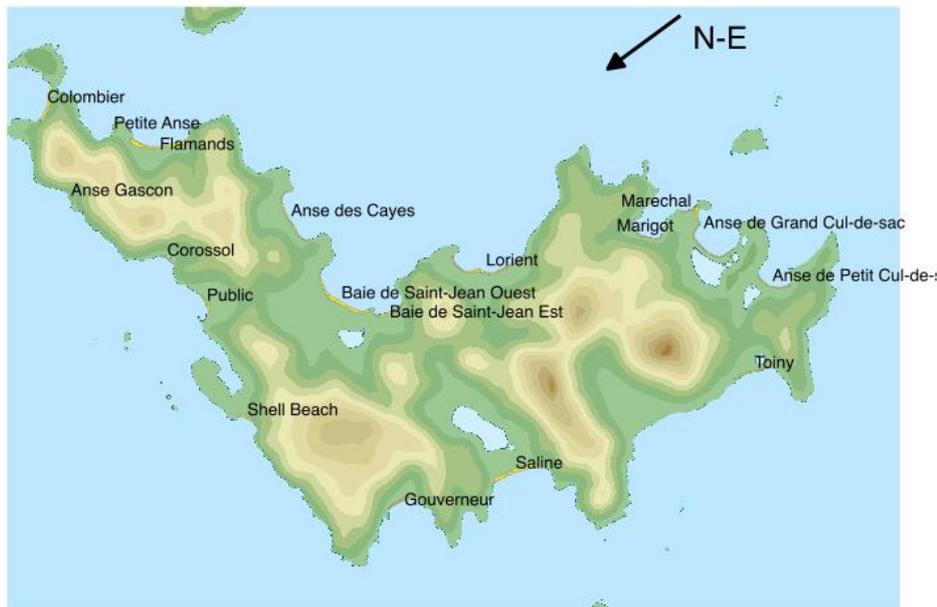
La houle à Saint-Barthélemy est une houle d'Est et éventuellement de Nord-Est dans le cas de fortes houles dues à des tempêtes tropicales passant au large de l'île. Ajoutée à l'orientation, la morphologie même de la plage peut être un facteur important, ainsi les baies ouvertes telles que Saint-Jean ou Lorient sont plus impactées par ces houles que dans des anses étroites telles que Marigot ou Petit Cul-de-sac.

Figure 1 : Carte représentant l'île de Saint-Barthélemy et l'orientation de la houle dominante

Ainsi, les plages les plus vulnérables à l'action de la houle sont Lorient, Saint-Jean, Anse des Cayes, Marigot, Anse de Grand Cul-de-sac et Anse de Petit Cul-de-sac.

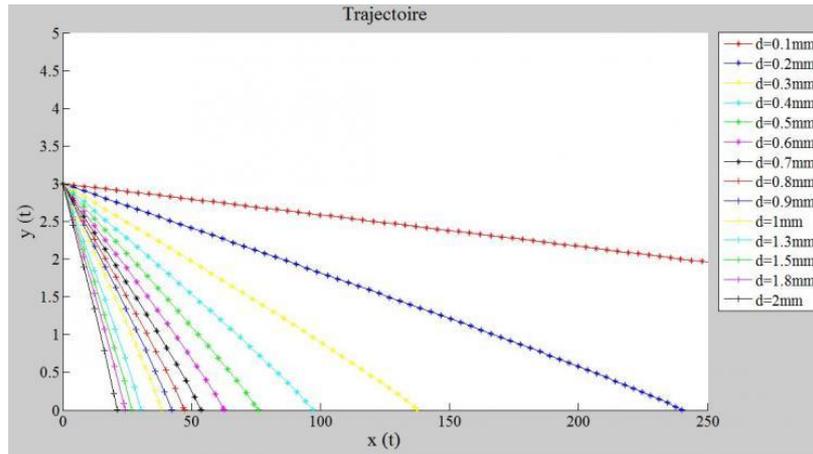
Figure 2 : Trajectoire de sédiments en fonction de leur diamètre

Plus le diamètre de la particule est important, plus la distance parcourue par celle-ci sera faible.

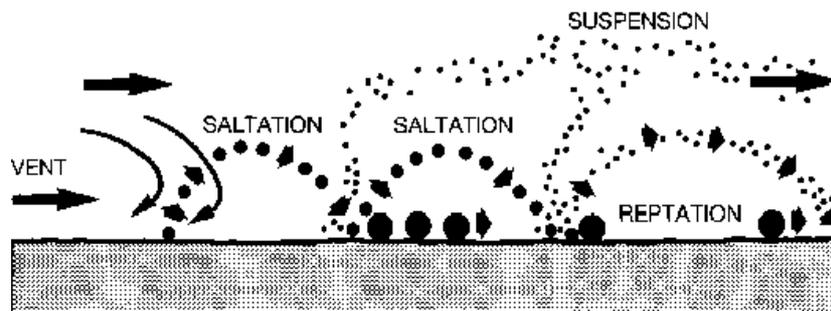
En outre, mis à part l'érosion marine, il y a aussi une érosion éolienne qui est non-négligeable, en particulier lorsque la granulométrie est très fine, comme c'est le cas à Saline, Gouverneur, Flamand et Saint-Jean. Il y a deux grands types d'érosion éolienne possible, qui dépendent de la taille de grain de sable et de la force du vent. Le premier est la saltation, qui concerne les particules fines, comprises entre 0,5 mm et 1,1 mm. Le sable se déplace par une série de sauts pouvant monter jusqu'à 1 mètre de hauteur et parcourir entre 0,5 et 1 mètre de longueur.

Le deuxième type d'érosion éolienne concerne un plus grand nombre de particules, celles comprises entre 0,5 mm et 2 mm. Il s'agit de la reptation. Les particules trop lourdes pour être soulevées, ou lorsque le vent n'a pas assez de force, roulent ou glissent à la surface.

Figure 3 : Schéma des différents type d'érosion éolienne

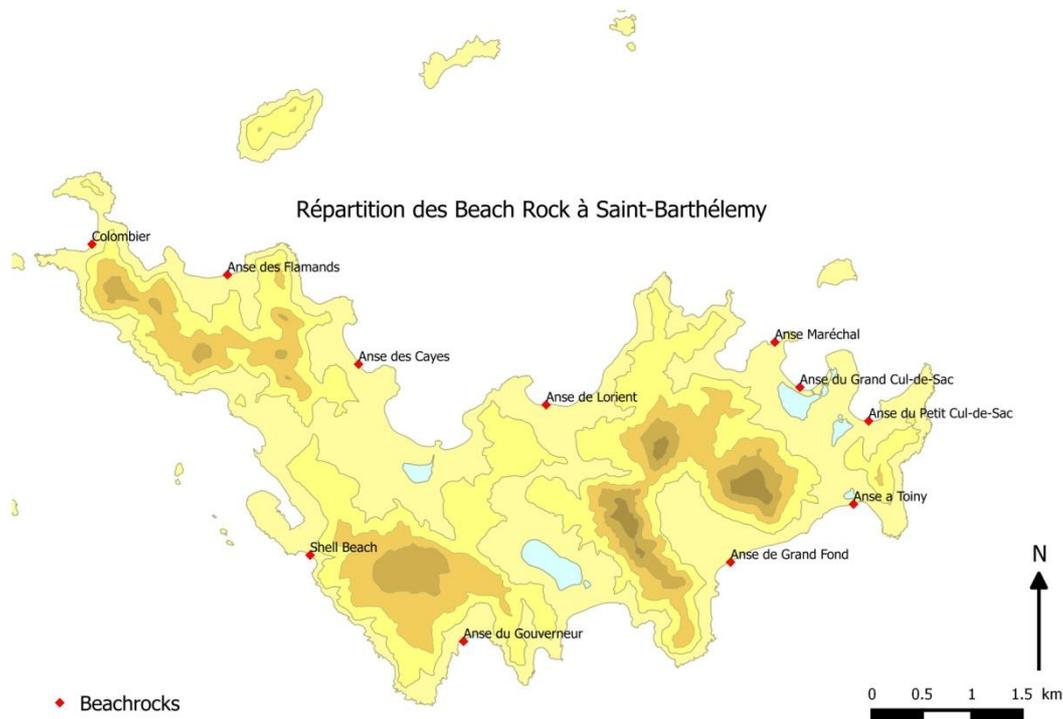
Figure 4 : Carte répertoriant les beachrocks de l'île de Saint-Barthélemy

On peut voir sur cette carte répertoriant les beachrocks présents sur l'île de Saint-Barthélemy que, parmi les plages les plus concernées par les ré-ensablement, seul Lorient possède un beachrock. Ainsi, les autres plages comme Saint-Jean ou Corossol ne bénéficient pas de cette protection physique supplémentaire.

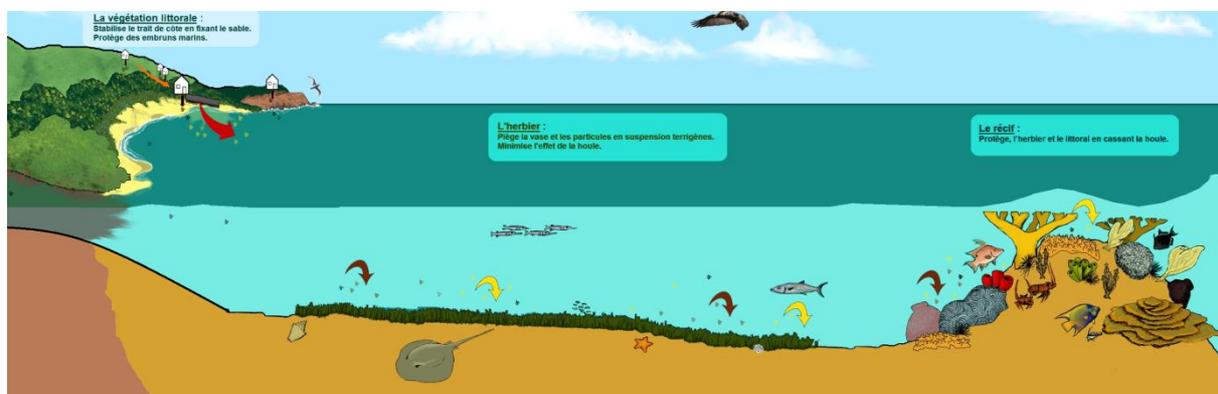
Figure 5 : Schéma des interactions des milieux (par l'Agence Territoriale de l'environnement)

Un écosystème sain fonctionne ainsi comme un système clos pour les sédiments. La houle arrivant du large est amortie une première fois au niveau du récif corallien, puis une

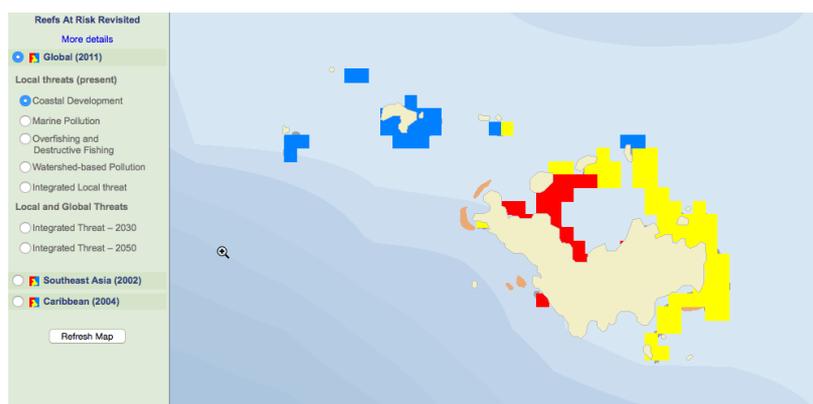
Ainsi, une estimation a été faite sur les coraux et la probabilité d'être menacé à cause du développement littoral est mise en couleur sur cette carte. Les coraux désignés en bleu sont ceux qui sont peu menacés. En jaune, la menace subie est moyenne et en rouge, elle est élevée. On voit que la menace la plus grande qui pèse sur les coraux est au niveau de Saint-Jean, Anse des Cayes et de Flamands.

Figure 6 : Carte des coraux menacés par le développement littoral (Source : Reefgis)

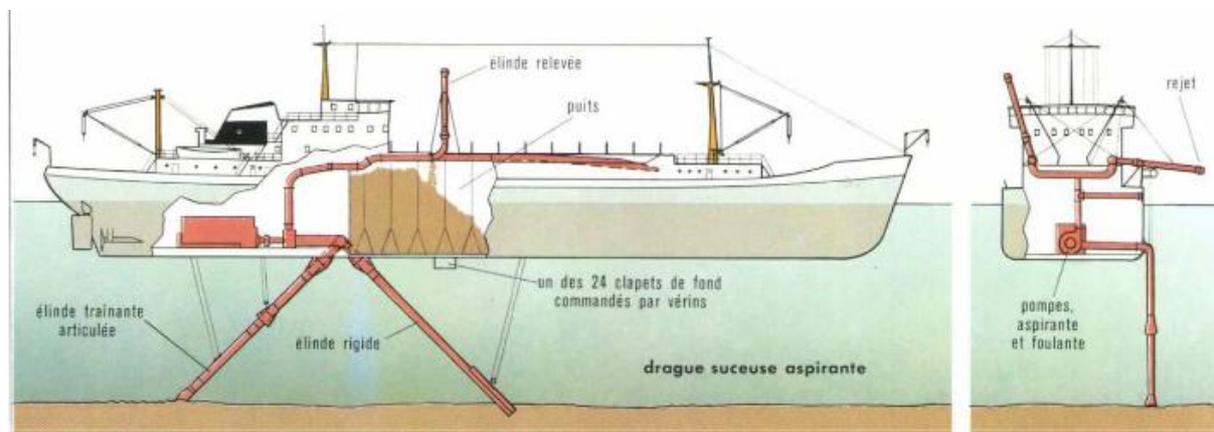
Figure 7 : Schéma de drague hydraulique stationnaire (source : Larousse)

Les dragues hydrauliques stationnaires, ou dragues aspiratrices, sont des dragues qui injectent de l'eau afin d'extraire les sédiments du fond en les mélangeant à l'eau. Le tuyau d'aspiration est porté par un tube appelé « élinde » qui est articulé. Les sédiments extraits sont ensuite rejetés sur la plage à l'aide de canalisations, flottantes dans le cas des ré-ensablements de Saint-Barthélemy.

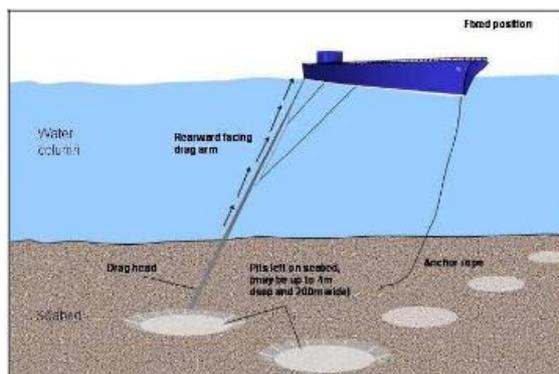
Ce prélèvement de matériau laisse des marques sur le fond marin. Dans le cas des dragues hydrauliques stationnaires, les empreintes laissées sont des dépressions circulaires, avec une profondeur et un diamètre variable, pouvant aller jusqu'à plusieurs mètres de profondeur.

Figure 8 : Schéma des types d'empreintes laissées par une drague hydraulique stationnaire (source : Larousse)

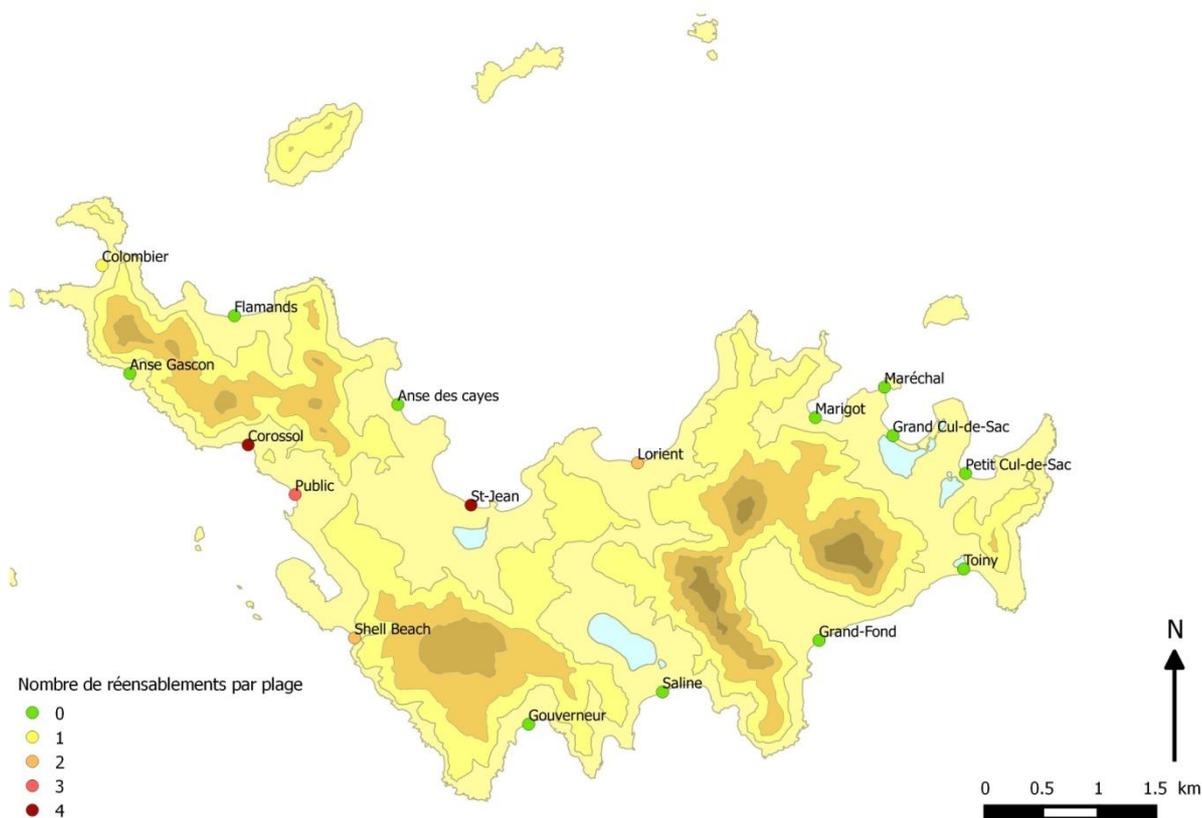
Pour avoir un aperçu de manière plus explicite, les plages ont été mises en évidence sur la carte qui suit, avec une couleur correspondant au nombre de ré-ensablements qu’elles ont subies.

Figure 9 : Carte représentant le nombre de ré-ensablements par plage sur l'île de Saint-Barthélemy

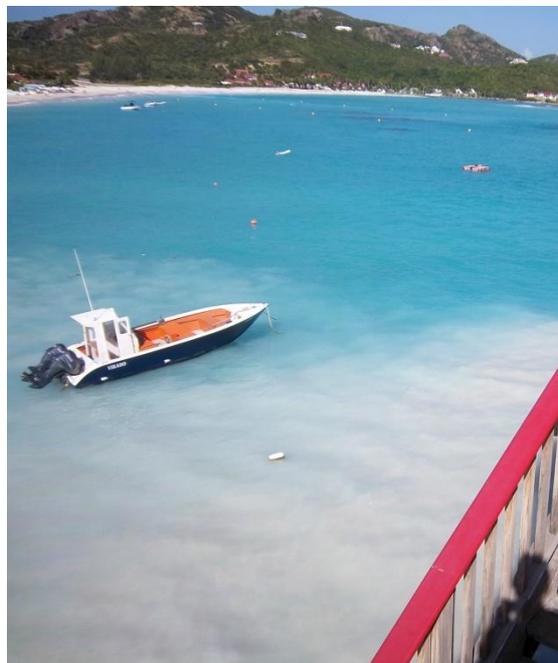
Figure 10 : Photo prise lors du ré-ensablement de la plage de Saint-Jean en 2010

Cette turbidité peut être très importante et est marquée au niveau de la zone de pompage et de la zone de dépôt. Or une turbidité importante diminue la quantité de lumière qui atteint les fonds marins. Cependant il se trouve que les phanérogames composant les herbiers ont besoin de lumière pour faire de la photosynthèse et remplir leurs fonctions vitales. De même, les coraux sont des animaux qui vivent en symbiose avec des algues et dont l'accès à la lumière est une des conditions de leur survie, ce qui explique le fait que les colonies coralliennes soient situées en zones de faible profondeur. Ainsi, une forte turbidité qui se développe au niveau des zones tels que les herbiers et les récifs coralliens empêche les organismes principaux de remplir leur fonctions vitales et donc entraîne un dépérissement de l'habitat.

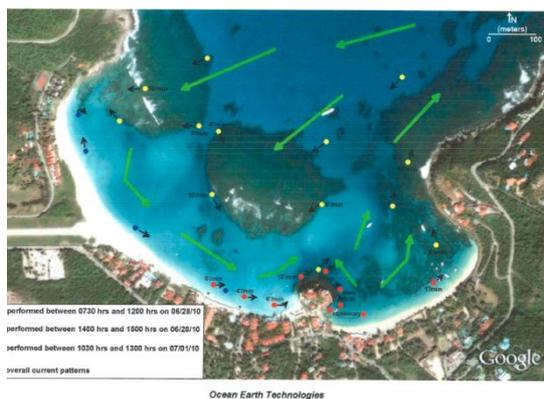
L'impact érosif des courants sur la plage est donc maximal en face de la passe où s'engouffre la houle sans être freinée par le récif et où le courant est donc maximal.

Figure 12 : Schéma de la courantologie de la baie de Saint-Jean (source : Ocean Earth Technologies)

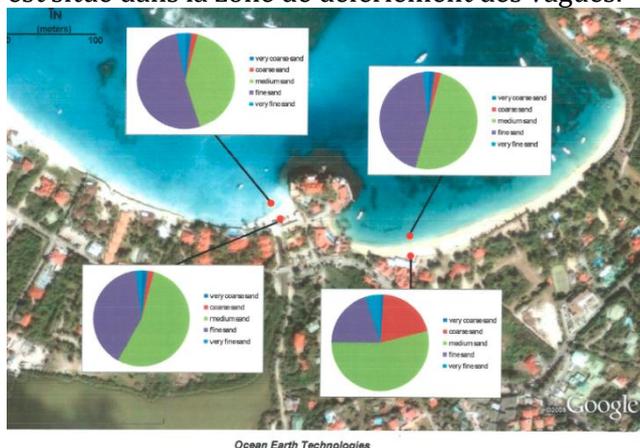
Le sable composant la baie de Saint-Jean est un sable corallien et donc il est fin principalement, ou moyen, avec même la présence de grain très fins. On remarque une disparité de la distribution de la granulométrie suivant la localisation du sable sur la plage. En effet, vers l'arrière-plage, le sable a tendance à avoir des proportions plus importantes de grain à forte granulométrie que s'il est situé dans la zone de déferlement des vagues.

Figure 13 : Schéma de la répartition de la granulométrie sur la plage de Saint-Jean (source : Ocean Earth Technologies)

Cette combinaison de la granulométrie fine et de la forte exposition de la plage aux courants créés par la houle explique la sensibilité de la plage aux transports sédimentaires. Cependant, cela seul n'explique pas le déséquilibre du système sédimentaire « clos » de la baie.

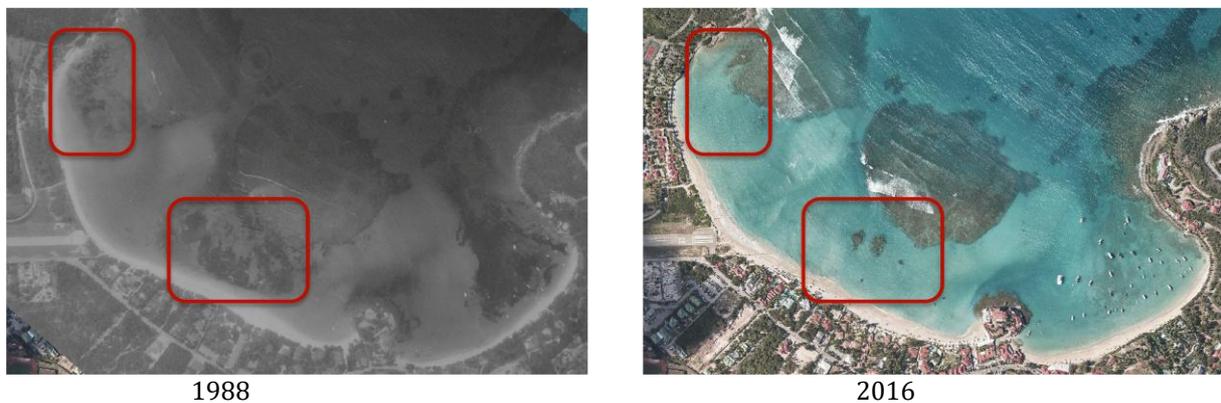
Figure 14 : Mise en évidence de la disparition des herbiers de la baie de Saint-Jean

Il y avait en effet en 1988 et avant la présence d'un herbier marin entre la plage et le récif corallien central de la baie. Cependant, en 2016, cet herbier a entièrement disparu. De même, un herbier qui était présent dans la partie est de la baie n'existe plus. Il y a donc une perte des services écosystémiques que rendaient les herbiers à l'ensemble de l'environnement, c'est-à-dire la perte de l'action atténuatrice de houle, de fixation des sédiments par les racines ainsi que de la fonction de nurserie pour les espèces aquatiques telles que les oursins et les poissons. Les récifs coralliens de la baie ont aussi subi une dégradation très marquée. En effet, les coraux de la baie de Saint-Jean, à majorité de type *Acropora palmata*, sont pour la plupart morts. Les zones les plus dégradées sont situées sur les zones du côté de la côte du récif central et celles au bord de l'avancée rocheuse. Certaines zones sont ainsi couvertes jusqu'à 90% d'algues. Les populations coralliennes ont en particulier connu un fort déclin au milieu des années 1980 suite à une maladie qui a touché les coraux du genre *Acropora*.

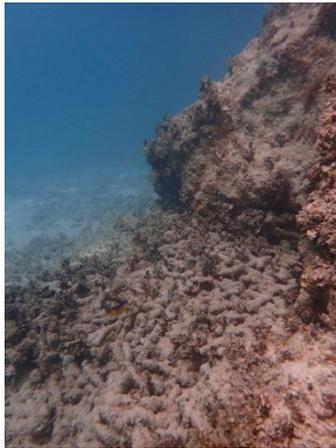
Or bien que des récifs morts amortissent aussi la houle, ils sont deux fois moins efficaces que les récifs vivants. En outre ils sont aussi plus fragiles donc plus facilement cassés, notamment par les vagues lors des tempêtes de forte ampleur.

Figure 15 : Photo de débris d'*Acropora cervicornis*, récif corallien central de la baie de Saint-Jean (22/07/16)

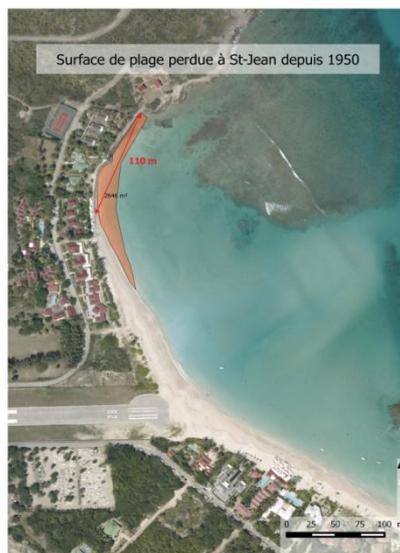
Année	Surface de sable sec sur la plage (En m ²)	
	Ouest	Est
1950	17 773	5 078
1969	8 048	4 470
1984	7 387	3 725
1988	10 777	3 585
1999	16 152	5094
2004	10990	3520

Figure 17 : Longueur et surface de la plage perdue depuis 1950

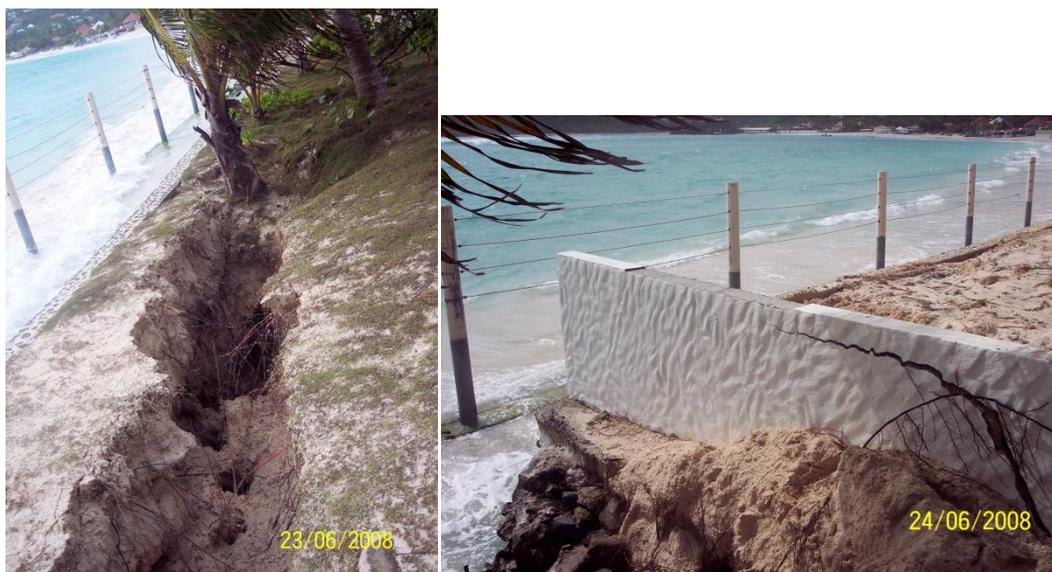
Le ré-ensablement de 2007 qui été décidé afin de rétablir une forme plus homogène à l'estran a eu des effets secondaires très négatifs. En effet, le sable qui a été déposé sur la plage a été dragué entre la plage et les récifs coralliens, perturbant de ce fait l'équilibre sédimentaire du système. Les dépressions causées par la drague ont engendrées des glissements de sable de la partie nord de la plage créant une érosion massive et soudaine. L'ensemble de l'estran avait ainsi disparu et cela avait eu des répercussions jusque dans les propriétés littorales en provoquant la chute et le déracinement d'arbres situés en bordure de plage, des effondrements de sol ainsi que la destruction de murs.

Figure 18 : Photos de dégâts causés par l'érosion suite au ré-ensablement de 2007

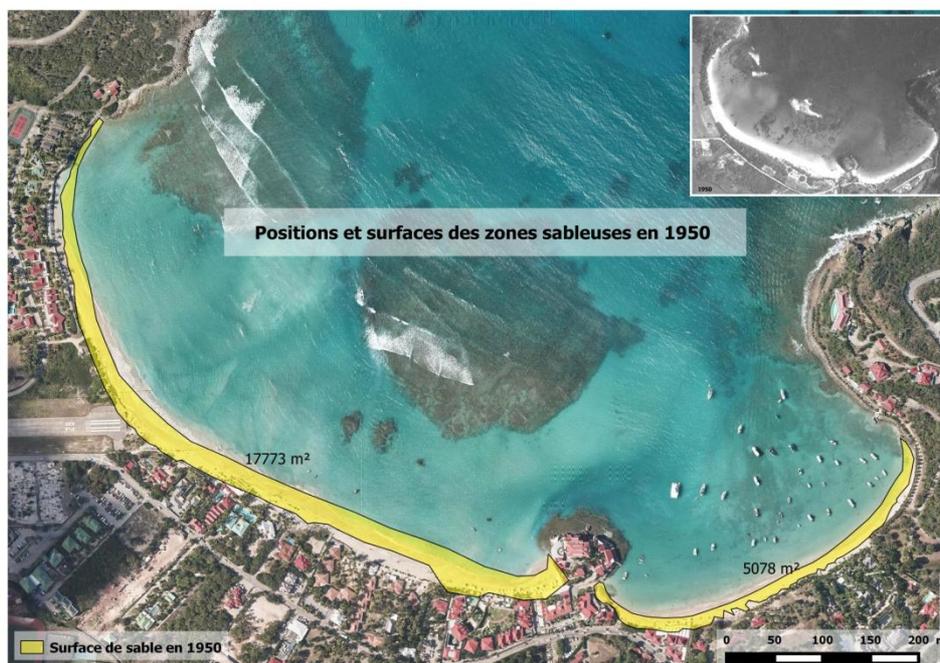
Figure 19 : Surface de sable de la plage de Saint-Jean en 1950

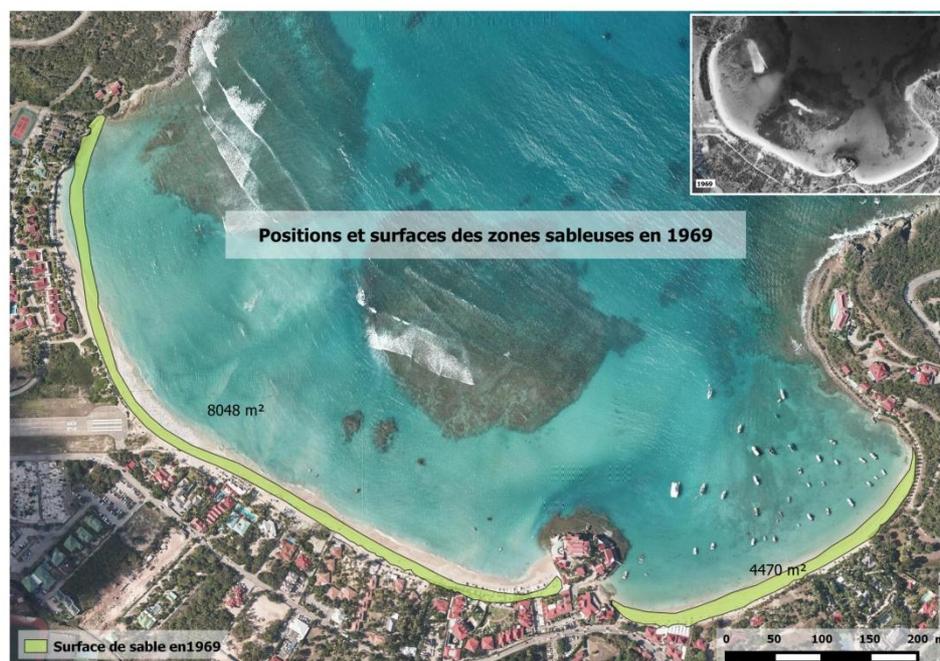
Figure 20 : Surface de sable de la plage de Saint-Jean en 1969

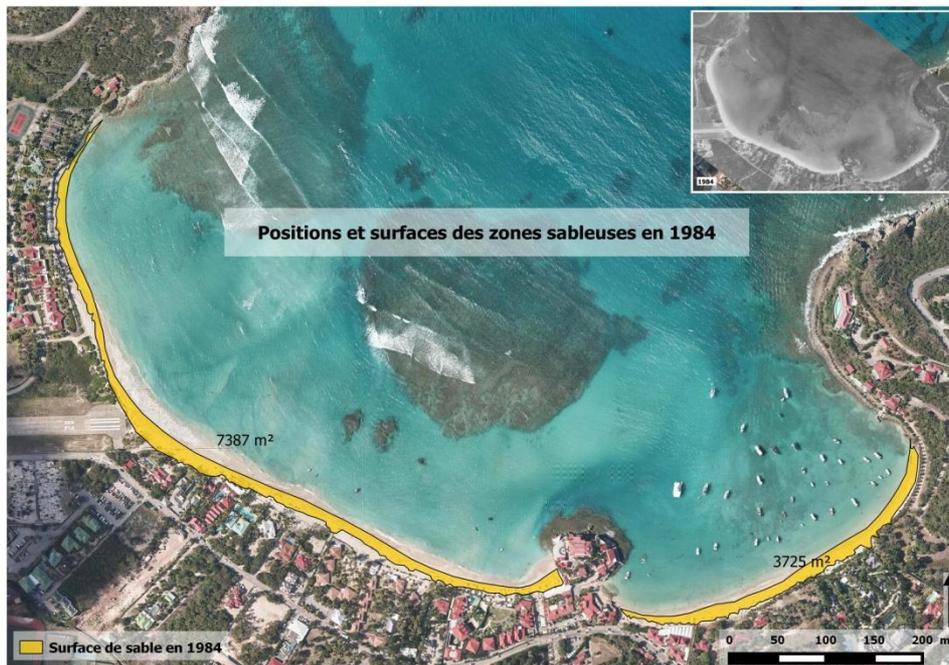
Figure 21 : Surface de sable de la plage de Saint-Jean en 1984

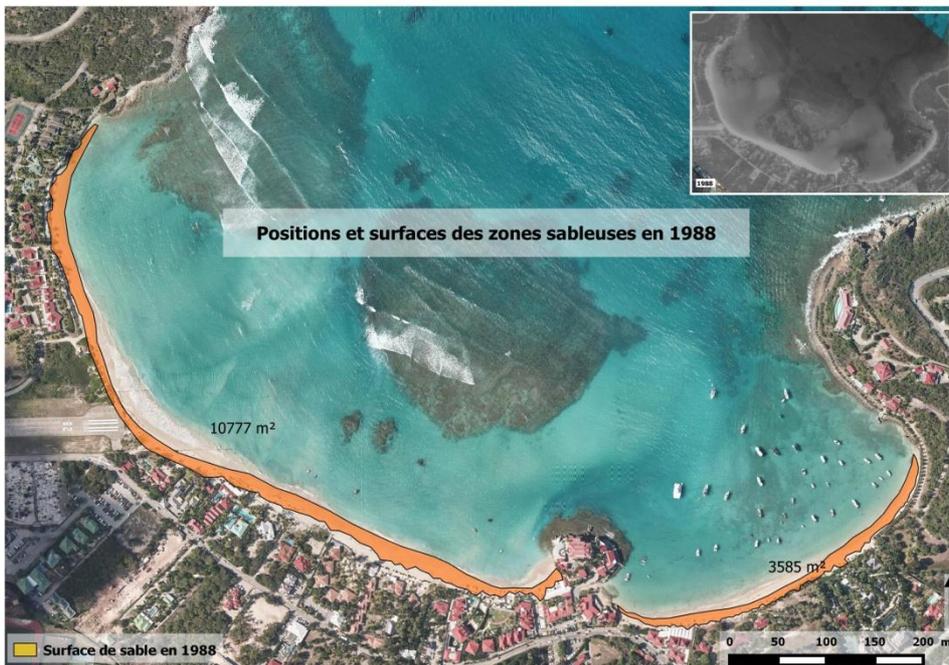
Figure 22 : Surface de sable de la plage de Saint-Jean en 1988

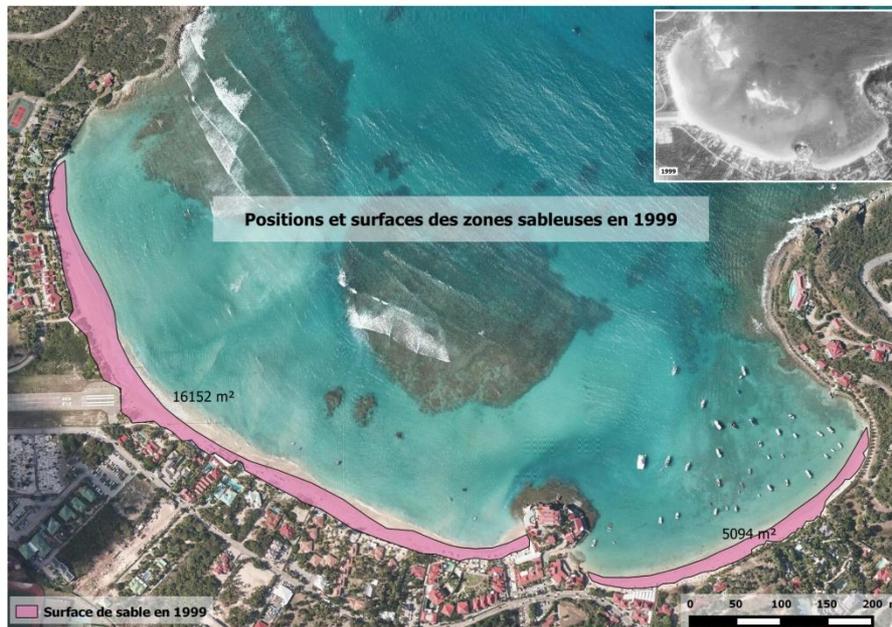
Figure 23 : Surface de sable de la plage de Saint-Jean en 1999

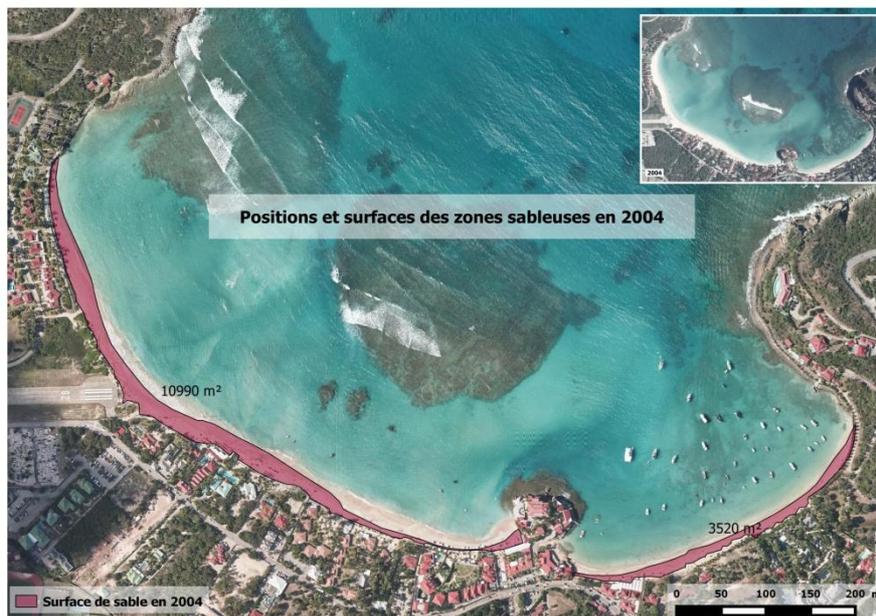
Figure 24 : Surface de sable de la plage de Saint-Jean en 2004

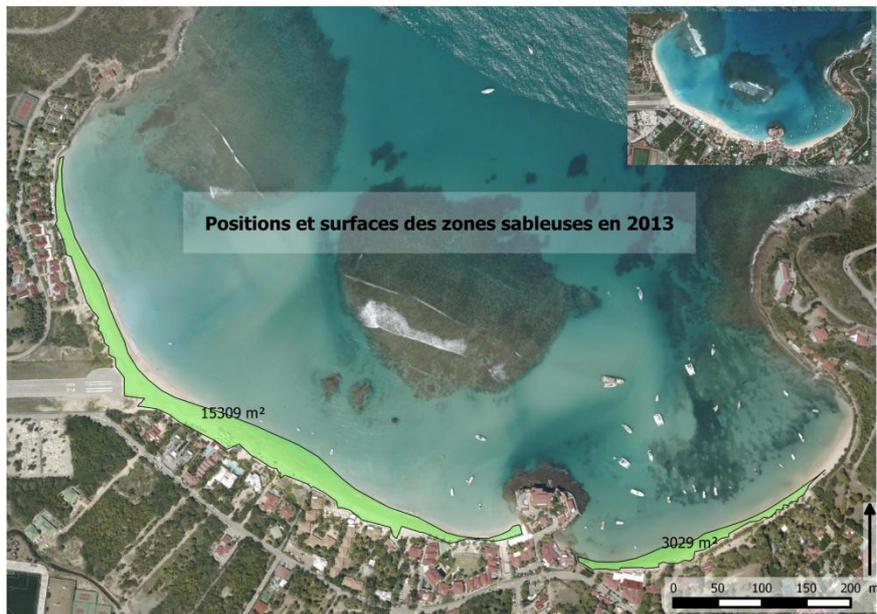
Figure 25 : Surface de sable de la plage de Saint-Jean en 2013

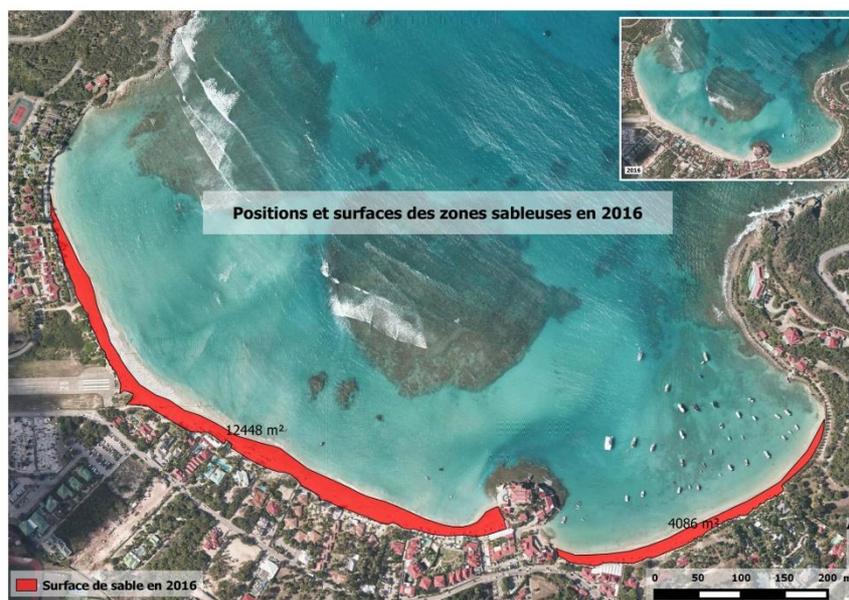
Figure 26 : Surface de sable de la plage de Saint-Jean en 2016
